Eine Dokumentation zur Restaurierung eines historischen Steinheil Refraktors aus dem Jahr 1871

15. Januar 1992 – 20. Januar 1996

DIE RESTAURIERUNG EINES STEINHEIL REFRAKTORS

Dipl.-Ing. Wolfgang Paech – projekt astrotech hannover im Januar 1996 mit einigen Er-gänzungen im Jahr 2017.

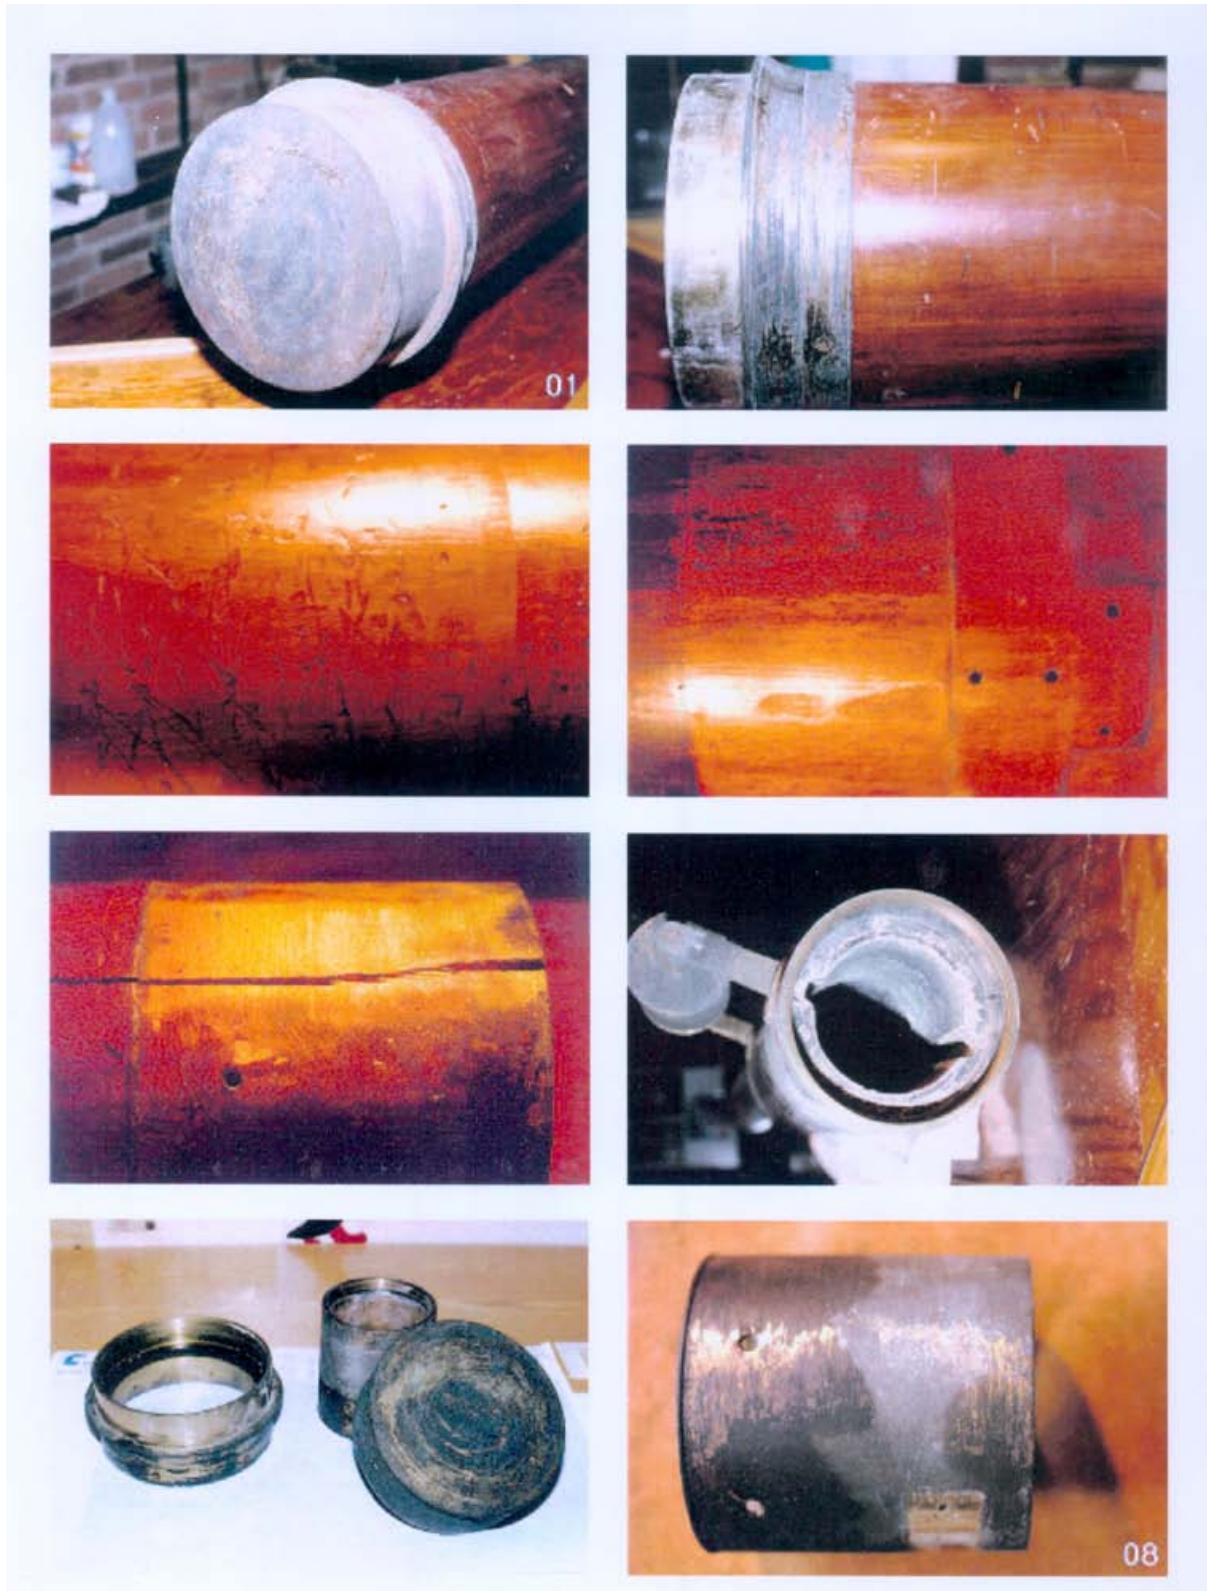
Abbildungen 01 bis 08

Im Januar 1992 wurde das Gerät bei mir in Hannover angeliefert (der UPS-Mann ätzte nicht unflott); es bestand damals aus den oben beschriebenen Teilen: dem Tubus mit Okularauszug, dem Objektiv, einer Tubusaufnahme aus Stahl und zwei Gegengewichten aus Blei in einer dünnen Messingfassung. Das Sucherfernrohr fehlte vollständig, die zugehörigen Lagerböcke waren zwar vorhanden aber völlig verbogen. Ebenso fehlte fast die komplette Montierung, mit Ausnahme der Deklinationsachse und dem Gegengewicht; lauter Teile für die ich mich 1992 überhaupt nicht verantwortlich fühlte. Einige Beispiele für den Originalzustand der angelieferten Teile zeigen die Abbildungen 1 - 10.

Die Mahagonifurnierung des Tubus hatte tiefe Eindruckstellen, Kratzer und Risse. Innen, im Tubus wucherten Schimmelpilze. An den Stellen, wo die Halteringe der Fernrohraufnahme befestigt waren, hatte sich Rost tief in die Holzfurnierung eingefressen. Die Messingteile waren mehr oder weniger schwarz und die Führungsringe der Sucherlagerböcke waren komplett verbogen.

Teilweise wurde offenbar vor langer Zeit versucht die alte Lackschicht des Tubus abzubeizen, was zusätzlich Holz Verfärbungen nach sich zog; Messingteile waren zum Teil mit einer groben Feile bearbeitet worden.

- Abb. 01 Der Objektivflansch mit aufgesetztem Deckel
- Abb. 02 Objektivflansch, Deckel und Tubus
- Abb. 03 Druckstellen und Kratzer im Tubus
- Abb. 04 Holzverfärbungen, eingefressener Rost
- Abb. 05 Riß im Tubus am Okularauszugsende
- Abb. 06 Tubusende mit Schimmelpilzfraß
- Abb. 07 Demontierte Objektivfassung mit Deckel
- Abb. 08 Abschlußhülse des Tubus

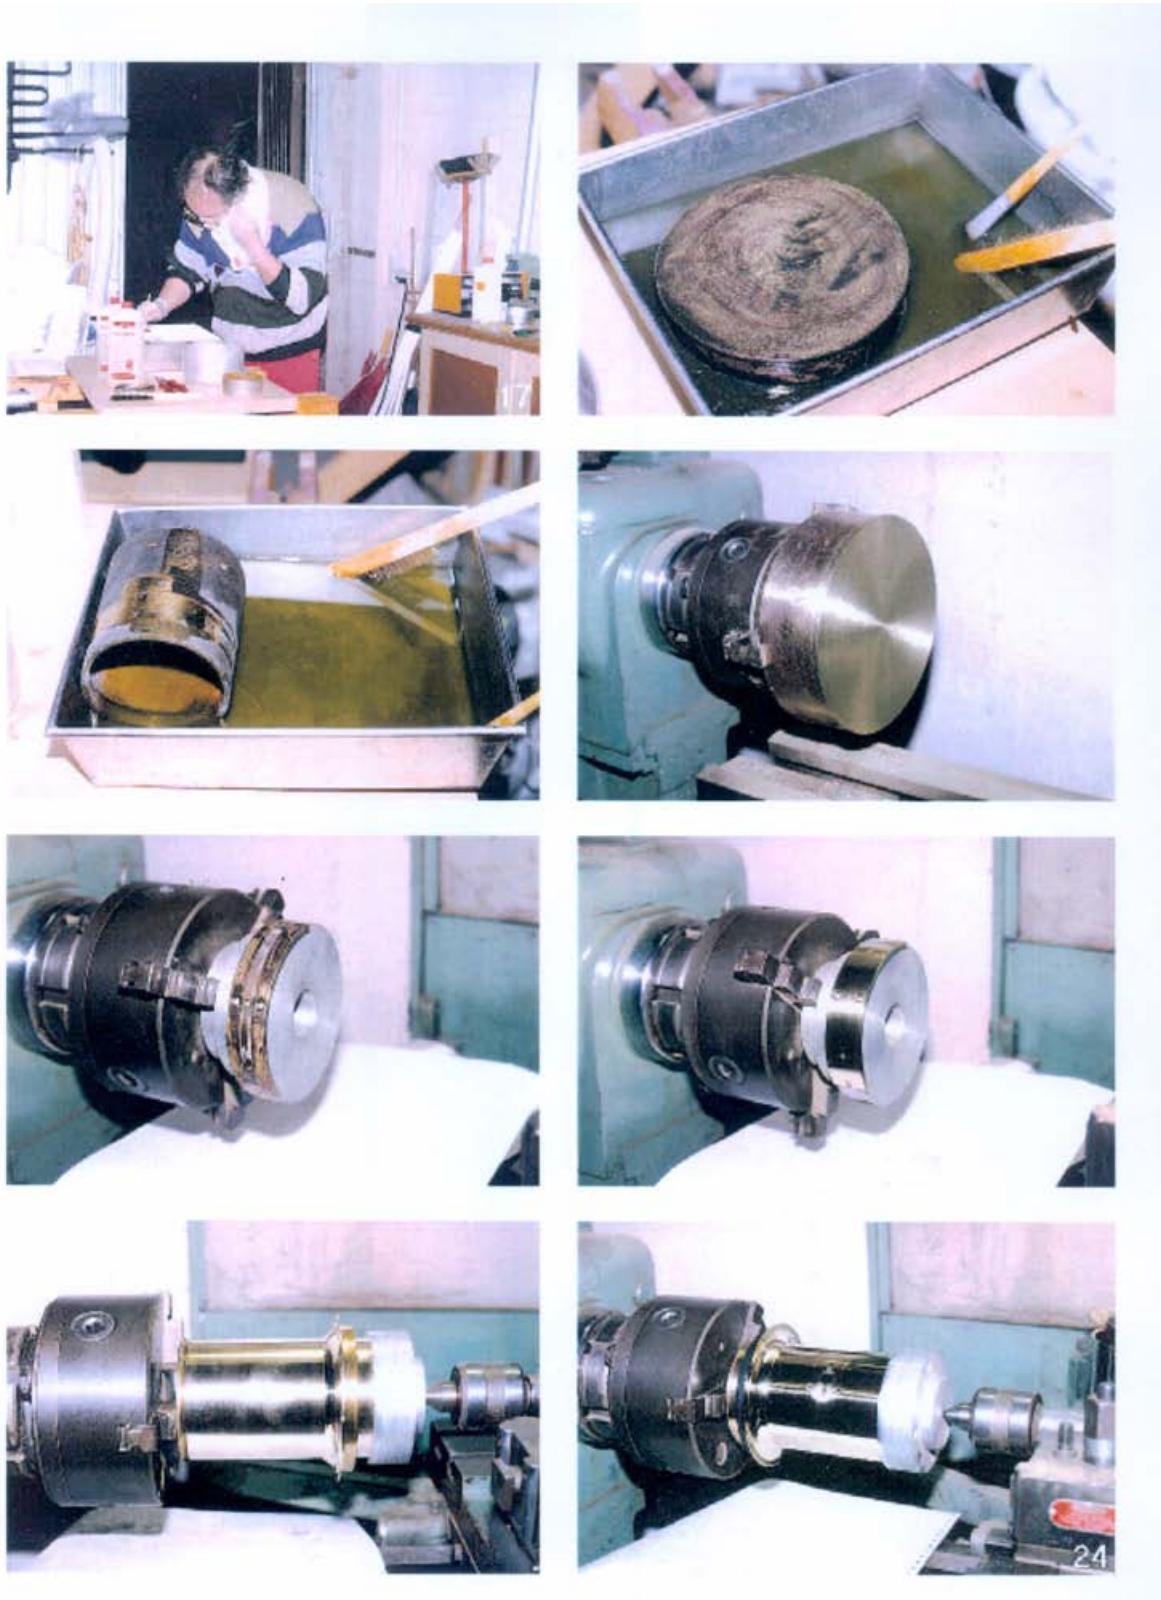
Abbildungen 17 bis 24

Alle Messingteile (auch die Schrauben) wurden zunächst in einem Bad von 25 % Salzsäure von der Originallackierung und vom groben Schmutz befreit. Nach der Säuberung zeigte sich, dass alle Teile im Laufe der Jahrzehnte mehr oder weniger tiefe Löcher, Kratzer und Druckstellen in der Oberfläche hatten (zum Teil waren wohl auch kleinste Zinnkörnchen an der Oberfläche ausgeblüht, siehe auch Abb. 17 - 19).

Mit den Schleifpapierkörnungen 80, 120, 150 und 180 wurden die meisten Löcher und Druckstellen, aus dem Material heraus geschliffen und danach mit den Körnungen 220, 320, 360, 400 und 600 die Oberflächen fein geschliffen. Mit den Körnungen 800 und 1000 wurde die Oberflächenpolierung eingeleitet. Dieser Prozess wurde mit Stahlwolle der Feinheit 3, 2, 1, 0 und 00 fortgesetzt (siehe Abb. 20 - 26).

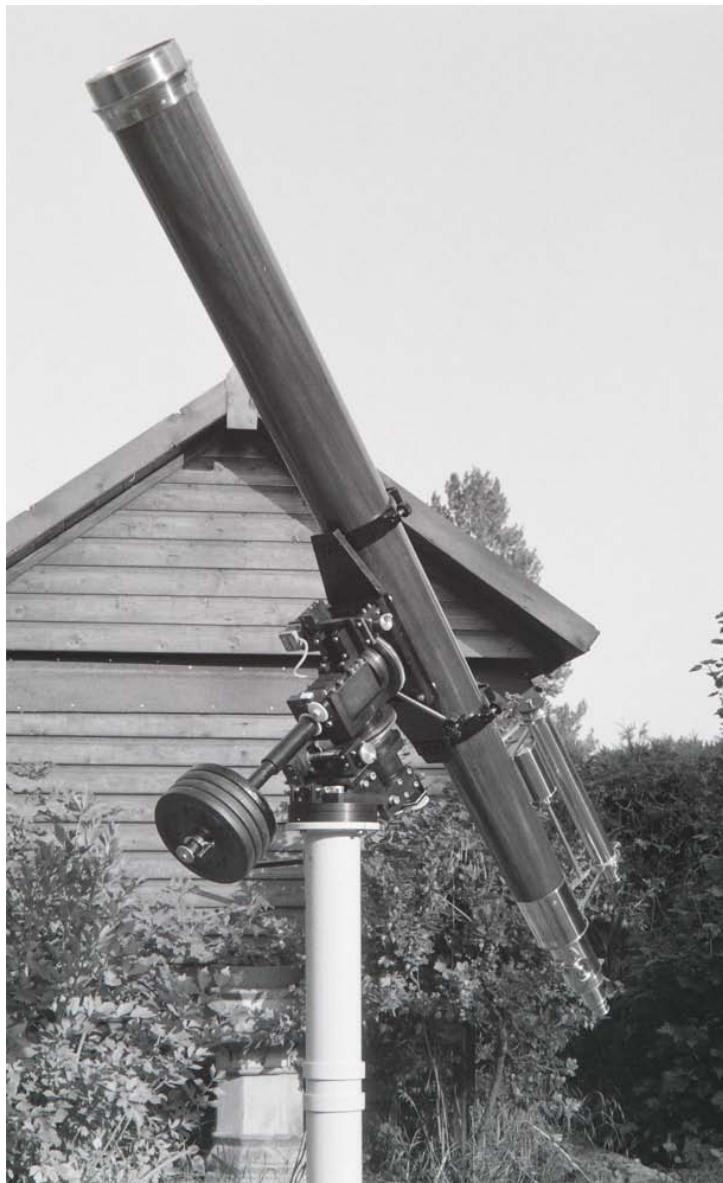
Das fertige Gerät wurde im Mai 1992 - auf einer Eigenbaummontierung - aufgebaut und erste Testbeobachtungen wurden durchgeführt, die zeigten, dass das Objektiv von Steinheil ganz hervorragend "gepröbelt" war (siehe Abb. 29).

Abbildung 29: Der Steinheil Refraktor während Testbeobachtungen in meinem Garten in Redderse.

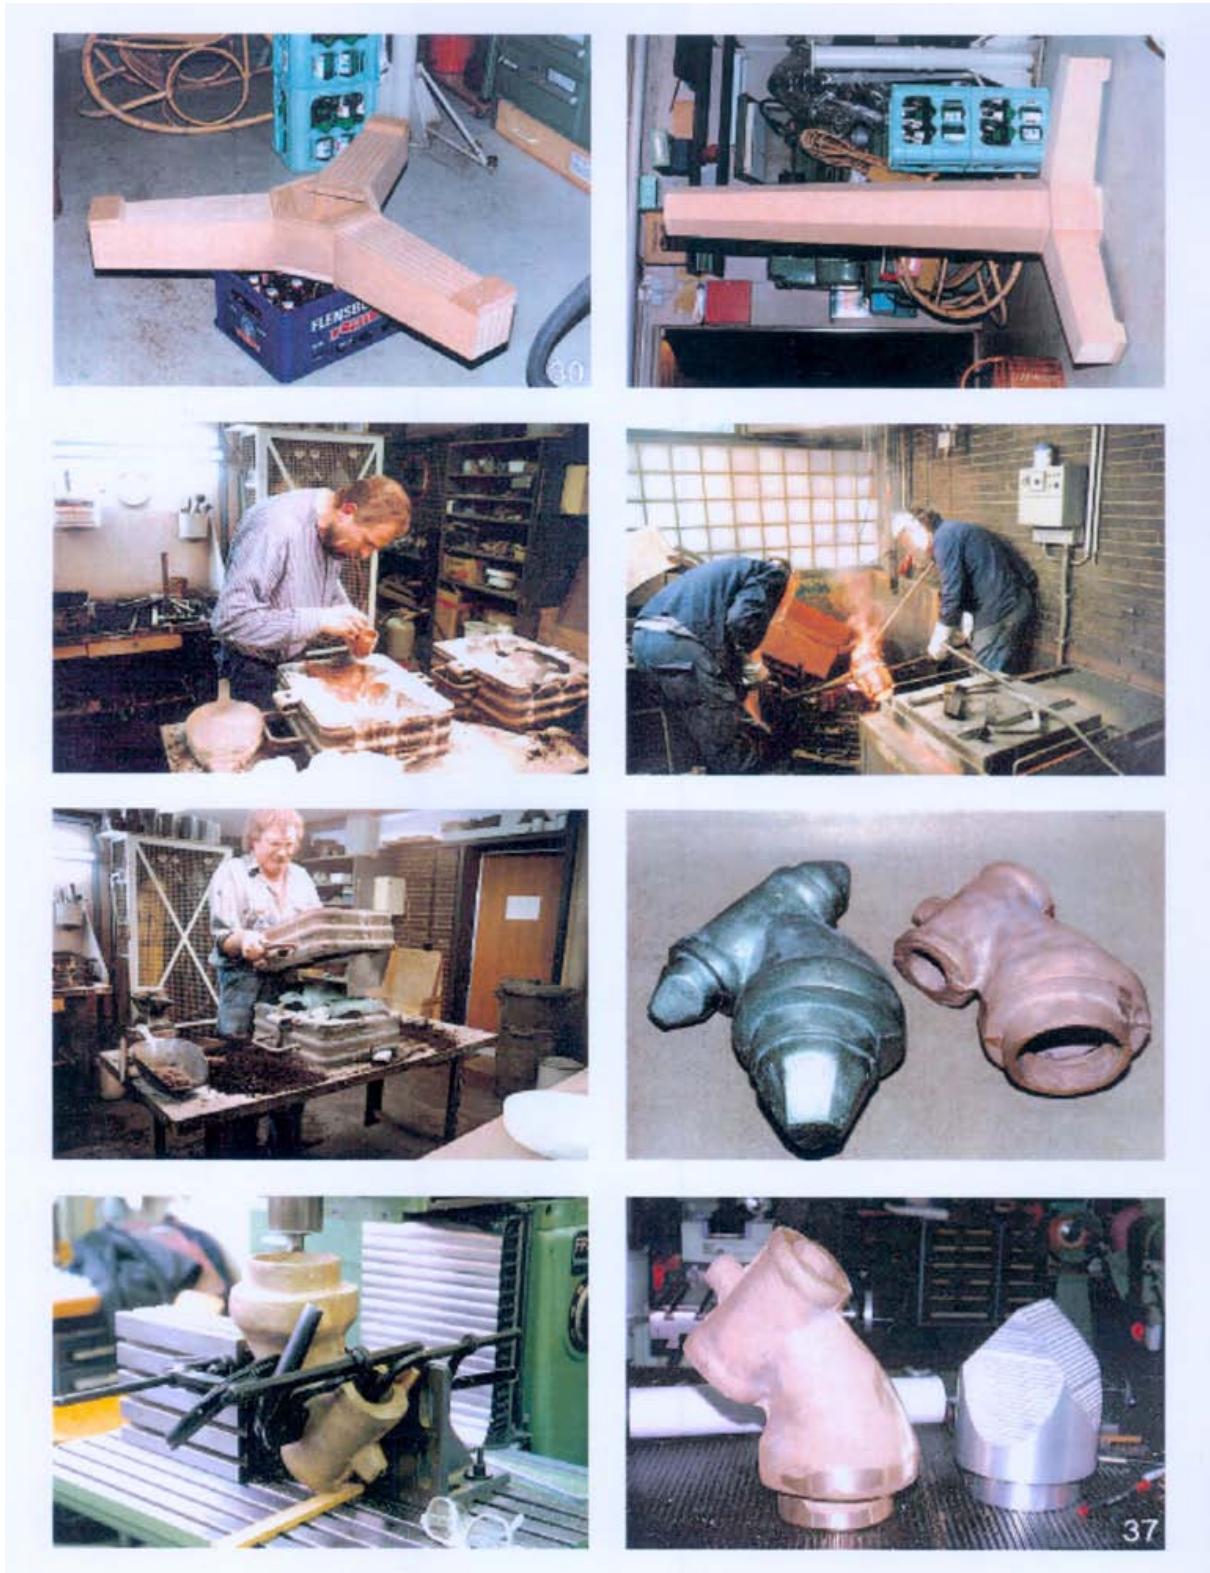
Abbildung 30 bis 37

Gesagt, getan! Zeichnungen wurden erstellt, ein professioneller Fachmann wurde gefunden, der Gussform und den Guss selbst anfertigte (siehe Abb. 32 - 35). Dieser Versuch ging leider "voll in die Hose", das fertige Teil - es existiert noch im Rohzustand - stellte sich auf den Maschinen die mir zur Verfügung standen, als völlig unbearbeitbar heraus. Eine angefangene Bearbeitung auf der Fräsmaschine wurde abgebrochen, weil absehbar war, dass das Teil irgendwann - in hoher Geschwindigkeit - die Spannbacken verlassen würde, was nicht nur fürs Teil gefährlich, sondern für den Mann an der Maschine lebensgefährlich gewesen wäre (siehe Abb. 36, 37).

Beide Teile wurden aus 19 Millimeter starken MDF Platten zusammengebaut, das Fußteil ist zum großen Teil massiv und wiegt 35 Kilogramm (siehe Abb. 30). Die Säule ist 1.305 Millimeter hoch und sechseckig konisch (siehe Abb. 31) ausgeführt. Sie ist so präzis gefertigt, dass keinerlei Leimkanten sichtbar sind. Die Säule wurde mit Mahagonifurnier verleimt und wiegt komplett 16 Kilogramm. Fußteil und Säule sind aus transportablen Gründen getrennt ausgeführt; das Fußteil wurde mattschwarz mit lösungsmittelfreiem Acryllack gestrichen. Das Mahagonifurnier der Säule wurde matt glänzend "ballenlackiert". Ballenlackierung ist eine sehr alte Lackiermethode, bei der der Lack mit einem Stoffballen in kreisenden Bewegungen aufgetragen wird, was eine besonders schöne Oberflächenstruktur ergibt. Die Arbeiten waren im Herbst 1994 abgeschlossen, die Säule diente bis zur Lieferung an BAADER als Blumenständer, meine Frau gab sie nur mit viel Überredung wieder her.

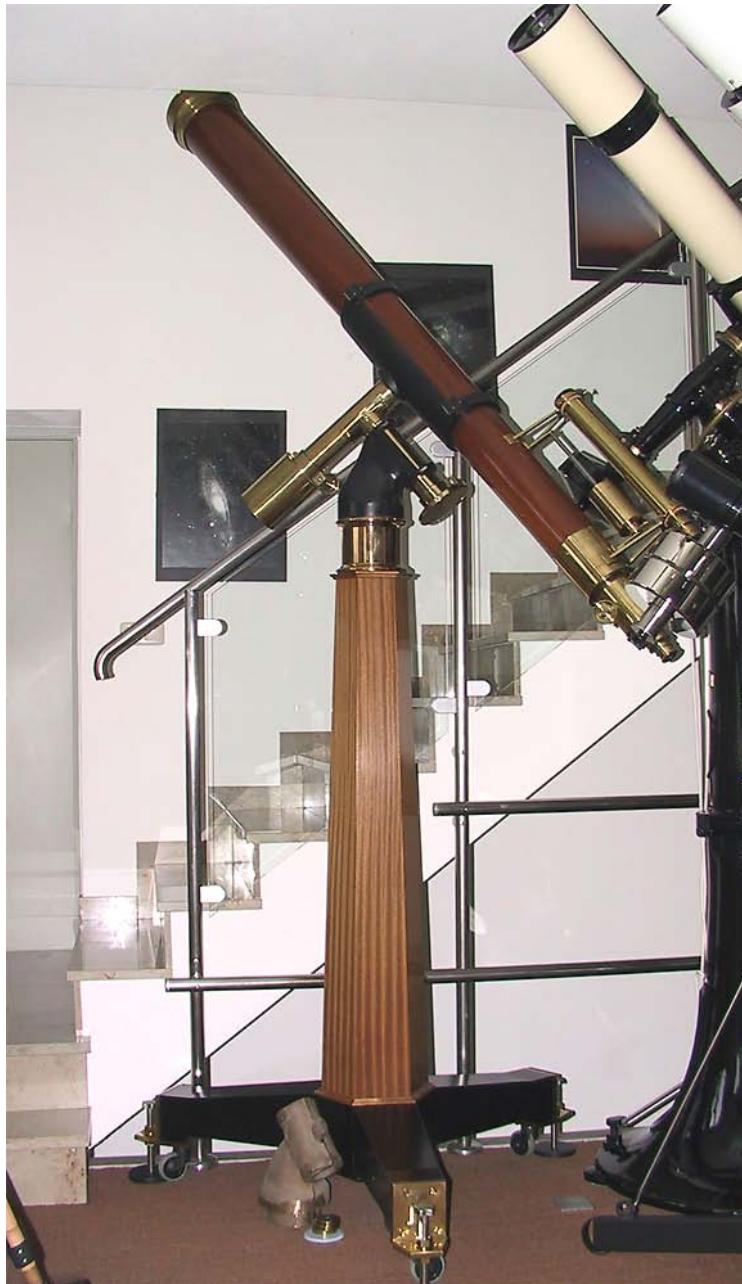
Abbildung 52: Der komplett restaurierte 162mm Steinheil Refraktor im Baader Ausstellungsraum im Jahr 1996
